TESIS
ANÁLISIS DE VULNERABILIDAD EN DESASTRES SOCIO-NATURALES Y
ANTROPOGÉNICOS EN LOS CORREGIMIENTOS BARRIO BALBOA Y
BARRIO COLÓN DEL DISTRITO DE LA CHORRERA

TESIS PRESENTADA COMO UNO DE LOS REQUISITOS PARA OPTAR AL
TÍTULO DE MAESTRÍA EN GEOGRAFÍA REGIONAL DE PANAMÁ

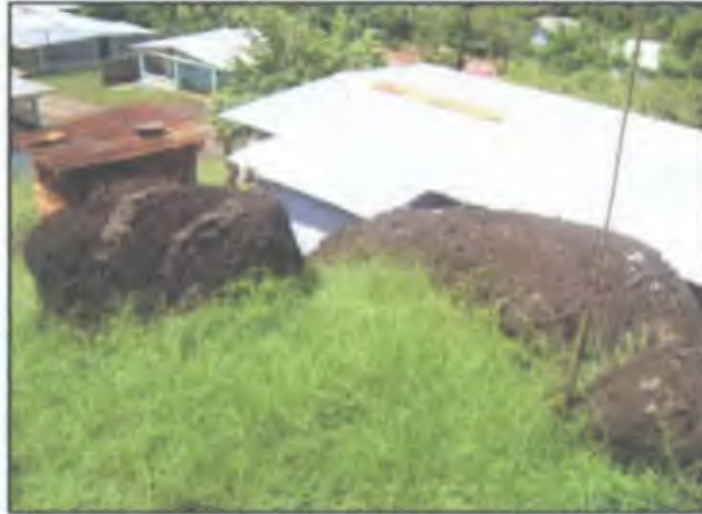
Comunidad Peñascal

Viviendas construidas en colinas con rocas próximas y sobre las mismas

Viviendas ubicadas en laderas con rocas sobre las mismas y con pendientes que sobrepasan en algunos casos los 30°, (grados) son un peligro latente para sus ocupantes.

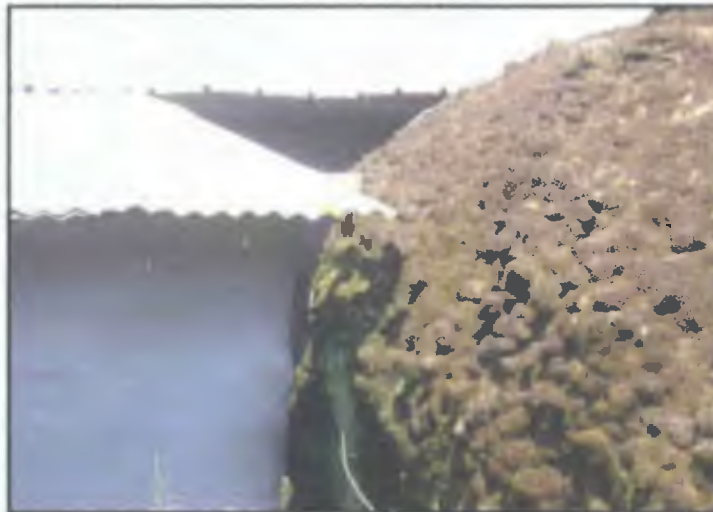
Muchas de las viviendas encontradas en estas áreas están construidas a solo centímetros de las rocas, en caso de un desplazamiento de estas por falla, movimiento sísmico o deslizamiento del terreno, estas harán enorme presión contra la estructura poniendo en riesgo la misma y sus ocupantes.

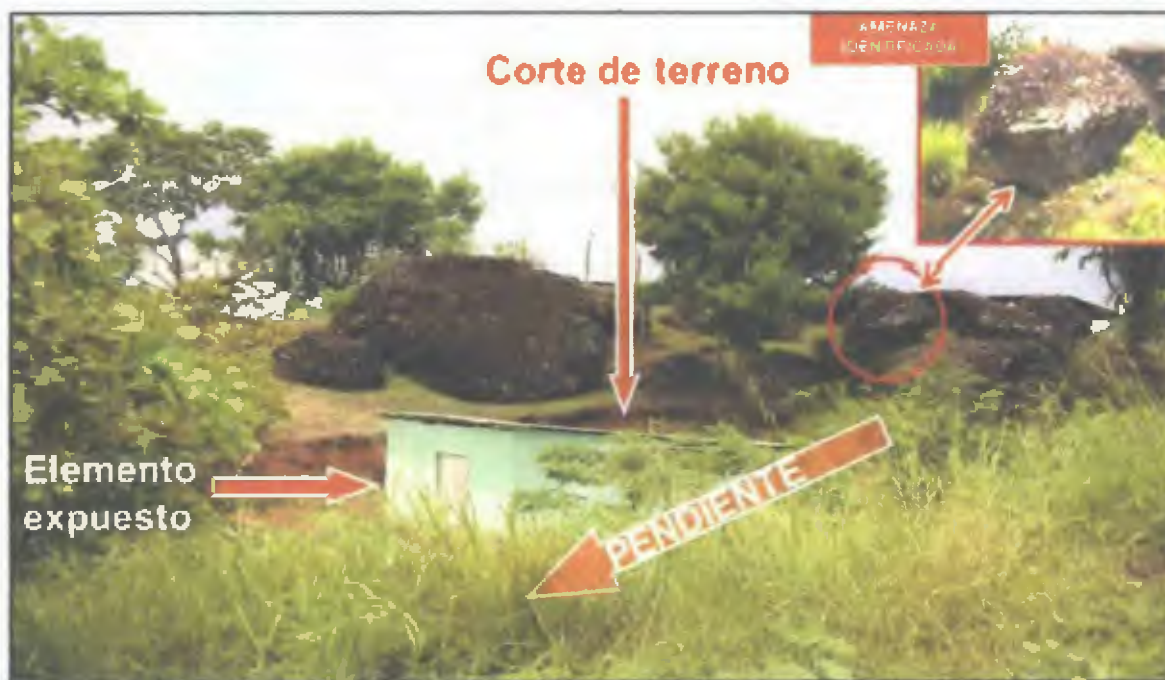
Modificaciones de terreno con alto riesgo. Comunidad Buena Vista n° 1

La imagen muestra un terreno modificado. En una pequeña colina se ha hecho un corte de terreno para nivelar el mismo y poder asentar la vivienda, se ha conformado un talud sin ningún tipo de medida de seguridad estructural para prevenir deslizamiento ni sistemas de drenajes para el control de aguas pluviales; este tipo de medio permite un recorrido libre de las aguas de escorrentías en base a la morfología del terreno; al tener estos suelos textura arcillosa fina (según mapa de suelo) acumulan mucha agua que puede dar paso al debilitamiento del mismo y pudiese ser incrementado debido a fallas inducidas por los mismos cortes del terreno, el peso de las rocas y la acumulación de agua que se pueda estar gestando; las rocas que estuvieron durante mucho tiempo siendo parte de un paisaje natural se convierten ahora en amenazas para los elementos expuestos en este caso la vivienda y sus ocupantes, la roca suelta que está en el recuadro superior derecho representa un peligro latente para esta vivienda, en caso de producirse un movimiento sísmico esta puede desprenderse con mucha facilidad ya que está totalmente expuesta y tiene una morfología tipo corte de diamante (delgada en su parte inferior y ancha en su parte superior) para una vivienda que estructuralmente no reúne los estándares de seguridad mínimos requeridos.

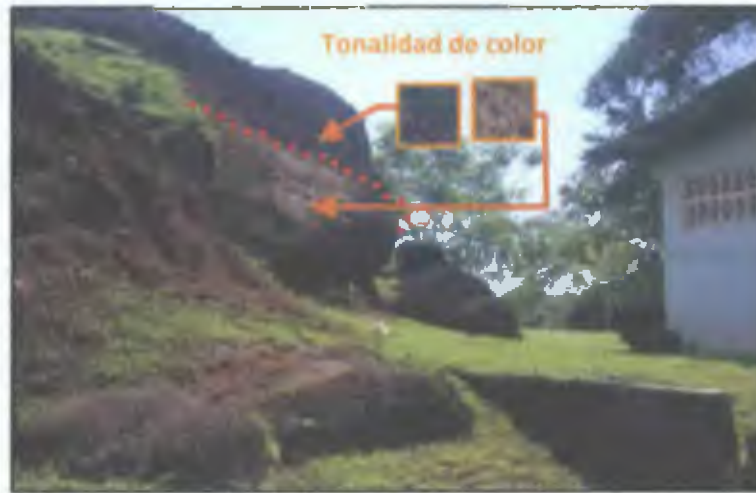
Efectos de la erosión y meteorización en las rocas. Comunidad Peñascal

La imagen presenta una roca que está perdiendo en su base el recubrimiento arcilloso por motivo de los mismos procesos de erosión, atribuidos a factores como lo son las escorrentías, producto de las precipitaciones que se dan en la zona y la manera como estas recorren la morfología del terreno, estas han ido socavando la parte inferior de la roca al punto de exponer una tonalidad de color distinta a la que está en la parte superior, pues es la que ha sufrido durante mucho tiempo los efectos de la meteorización al estar a la intemperie.

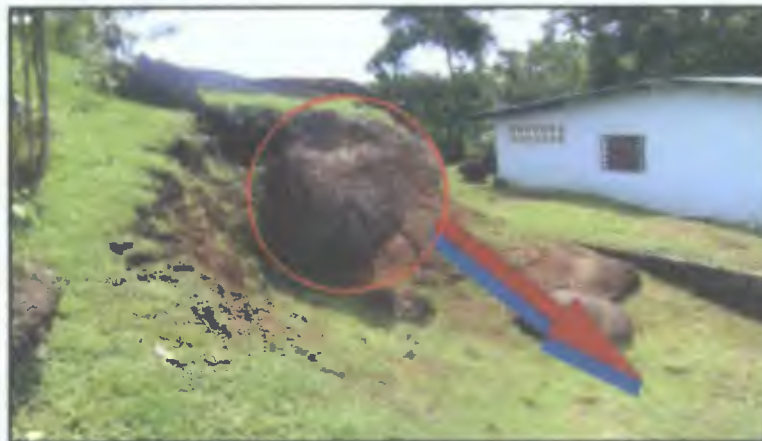
Roca expuesta

La anterior es una roca expuesta producto de esos mismos procesos de erosión antes mencionados, es solo cuestión de tiempo para que el mismo peso de la roca y la fuerza de gravedad incrementada por la pendiente produzcan el desprendimiento de la misma.

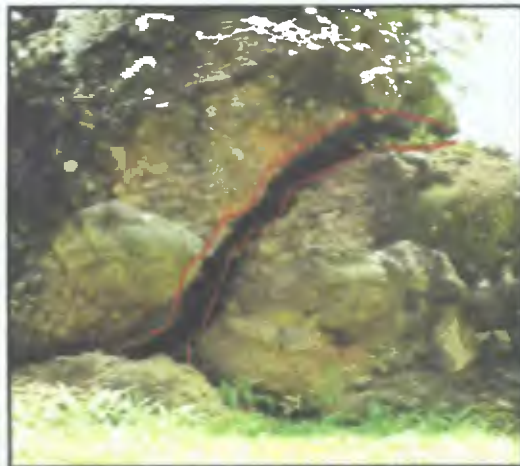
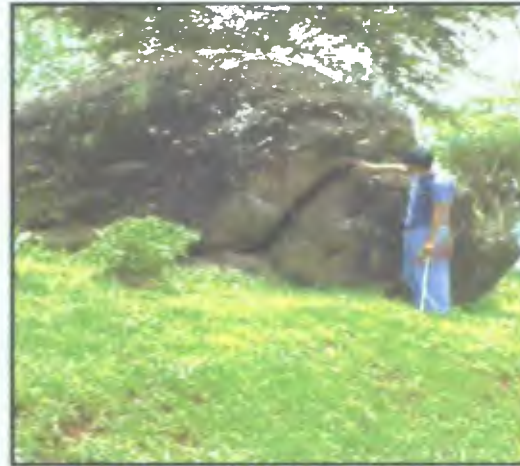
Evaluación de rocas fracturadas. Comunidad Peñasal

Por la forma del plano en la roca la anterior es una fractura curvada, además presenta un espaciamiento entre los planos de fractura que en algunos puntos supera las cuatro pulgadas (4") lo que nos refiere a un desplazamiento o falla que ha tenido esta sección de la roca.

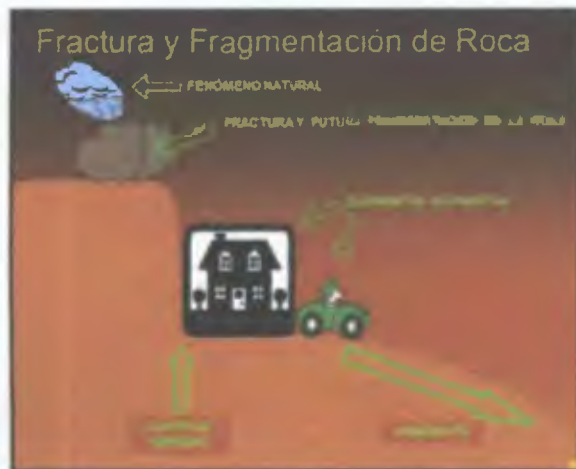
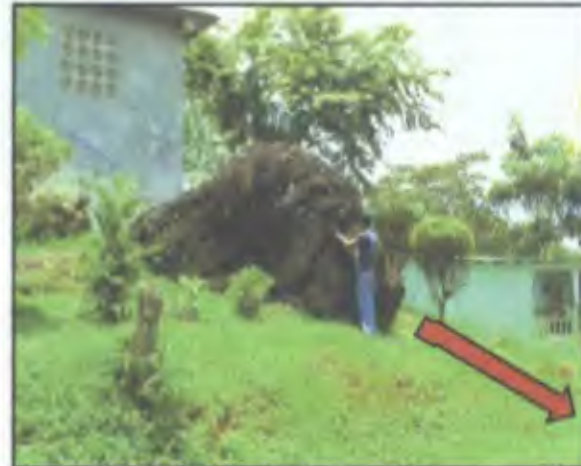
Fractura y fragmentación de roca

La presencia de rocas fracturadas en áreas de pendiente incrementa el riesgo de desprendimientos, ya que no se requiere un desplazamiento completo de la misma; una sección como la que vemos en las imágenes anteriores que llegue a desprenderse tiene suficiente peso y dimensión para causar un gran daño a cualquier estructura o la muerte de una o varias personas.

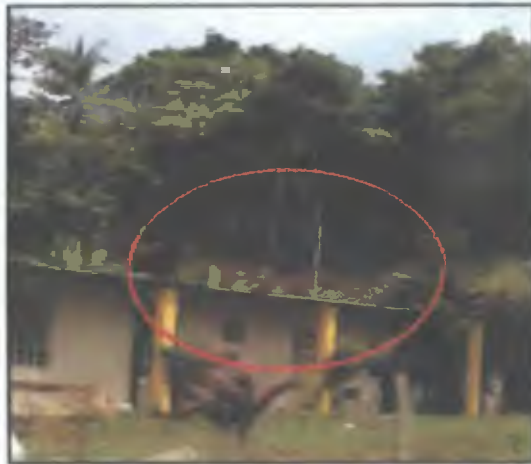
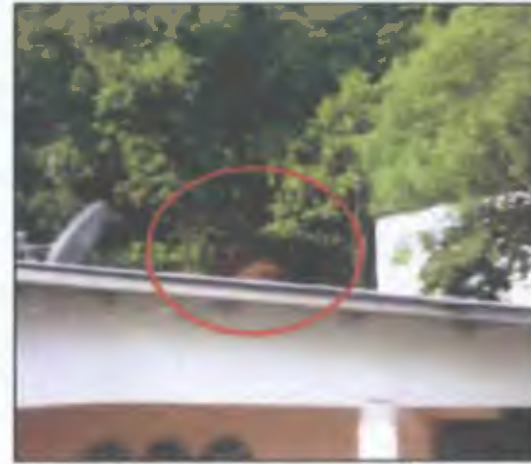
La Barriada Industrial y Reparto Manolo se encuentran localizados en el corregimiento de Barrio Colón, las mismas comparten una pequeña colina donde se han asentado viviendas en y a las faldas de la misma, la cual presenta en algunos puntos y principalmente para temporada lluviosa evidencias de un

terreno inestable muy propenso a deslizamientos. En el sitio se han construido viviendas haciendo cortes en el terreno sin ningún tipo de medidas de seguridad.

Reperto Manolo. Viviendas construidas a las faldas de una colina con indicadores de riesgo a deslizamientos. Barrio Colón

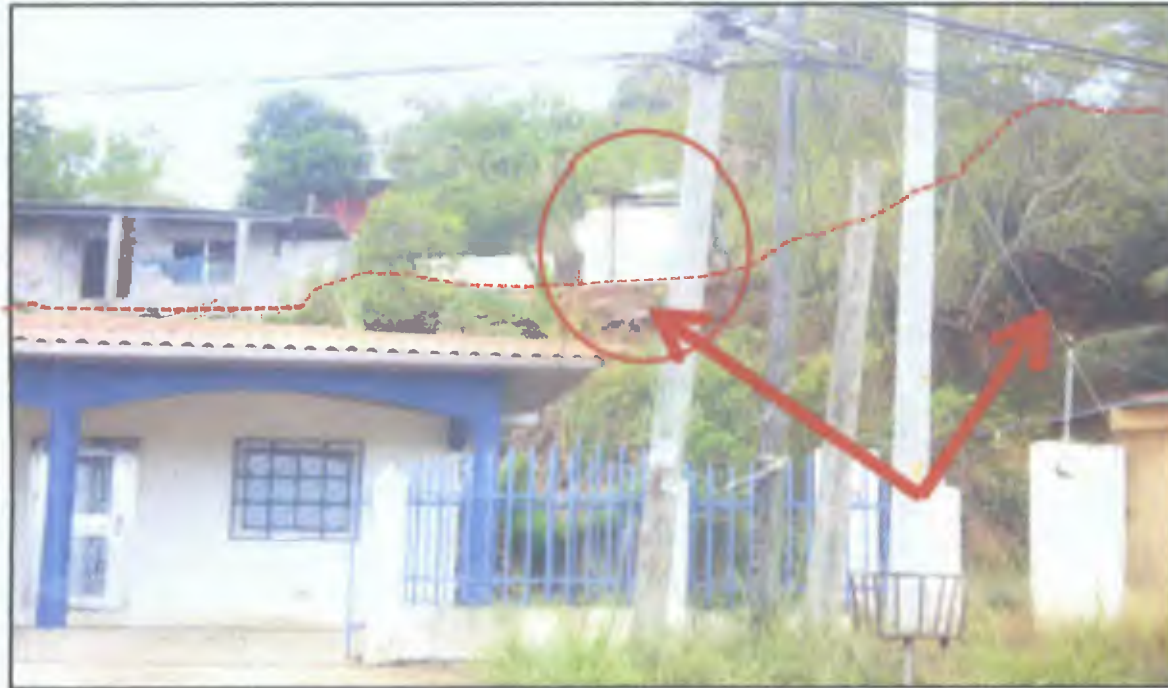
Viviendas en terrazas sin medidas estructurales de seguridad para evitar deslizamientos. Barriada Industrial. Barrio Colón.

Terrazas sin medidas estructurales de seguridad, tales como: muros de contención, revestimientos, sistema de drenaje, entre otros que pueden ser utilizados.

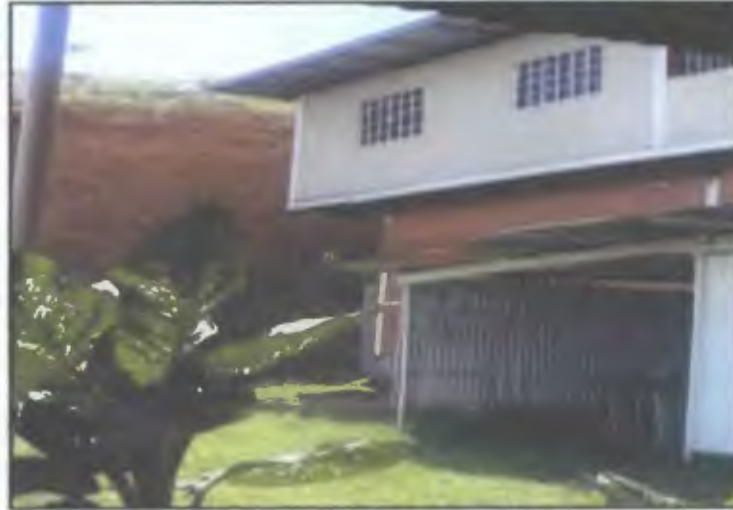
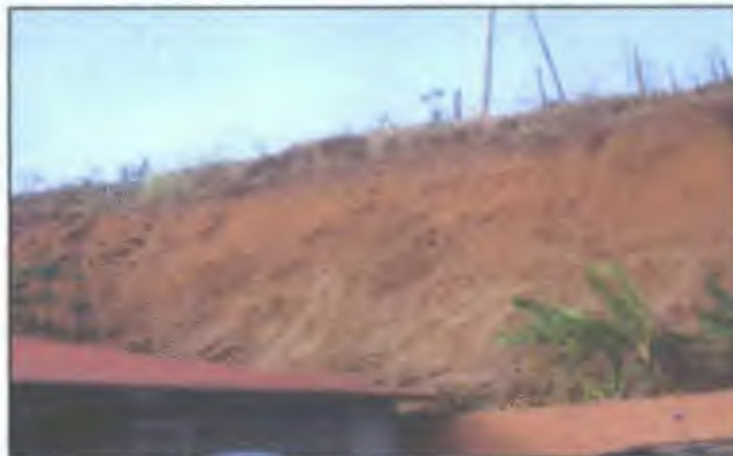
Cortes de terreno y taludes sin medidas de seguridad. Urbanización Fuente del Chase. Barrio Colón

Mucho se invierte en las edificaciones de viviendas, no así en las medidas de seguridad necesarias para mantener la infraestructura y sus ocupantes a salvo de un evento dañino, contrario a esto se construyen escenarios de riesgos. Las imágenes muestran un talud creado por el hombre para poder asentar las viviendas el cual no tiene ningún tipo de medida de seguridad (muro de contención, revestimiento, anclajes, mallas, vegetación, sistema de drenaje) para contener la masa de tierra en caso de darse un deslizamiento.

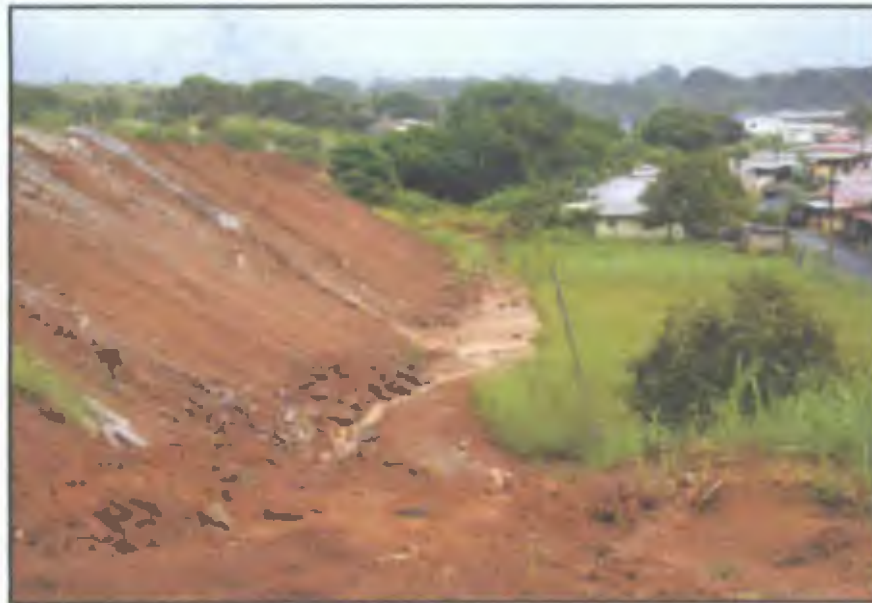
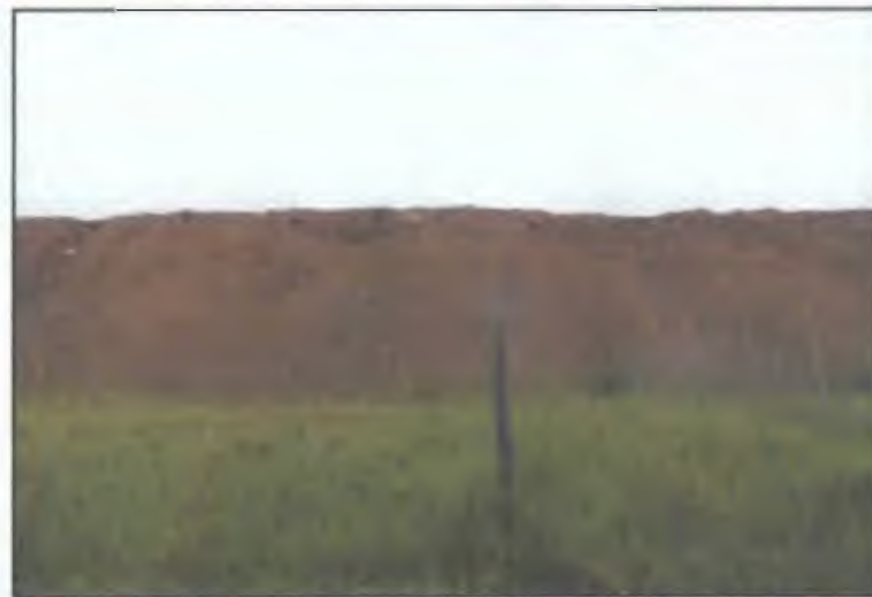
Rellenos artificiales. Urbanización Fuente del Chase. Barrio Colón

Rellenos artificiales como estos, en los cuales una gran cantidad de tierra suelta que sobrepasa los cinco metros de altura es depositada a pocos metros de viviendas las cuales sufren el riesgo de quedar sepultadas o bien afectadas por las escorrentías y flujos de lodos como ya se dio en la vecina comunidad de Mastranto (Parte Final) donde varias casas quedaron afectadas por las coladas de barro y sedimentos que descendieron por las pendientes, producto de un proyecto urbanístico que se desarrollaba en el área y donde no se tomaron las medidas necesarias de seguridad.

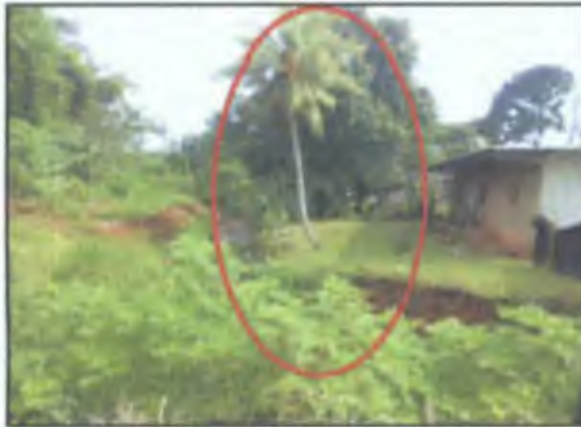
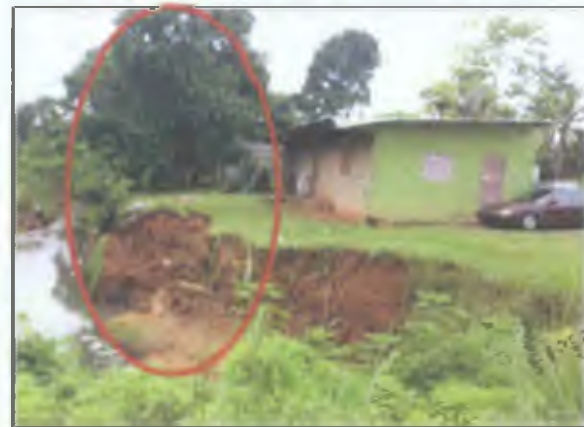
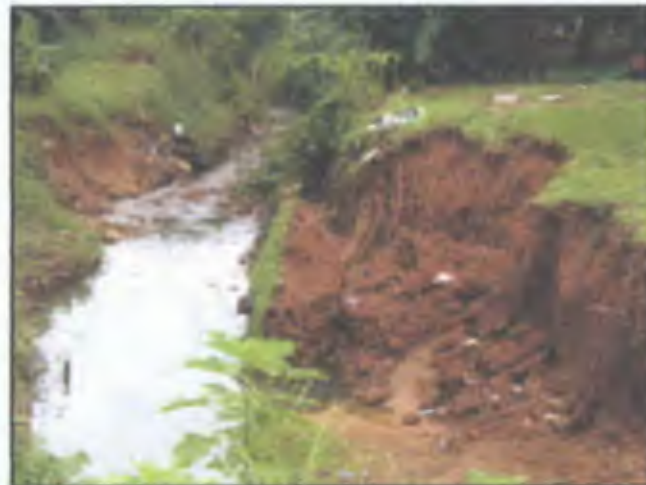
**Derrumbes producto del socavado y arrastre por fuerza de agua.
Quebrada Caña Brava. Barriada San Antonio N°2 .Barrio Balboa**

Los derrumbes productos del socavado y arrastre de agua son frecuentes en las áreas de desembocadura de las quebradas, ya que en las crecidas de las mismas son estos puntos de los cauces donde circula el mayor volumen de agua, de allí el peligro de habitar en estas zonas donde la amenaza de inundaciones y deslizamientos se incrementa. La imagen muestra algunas viviendas que están perdiendo paulatinamente el terreno donde están asentadas, llegará el momento en que la integridad de las estructuras se verá comprometida hasta el punto de la posible pérdida de la mismas.

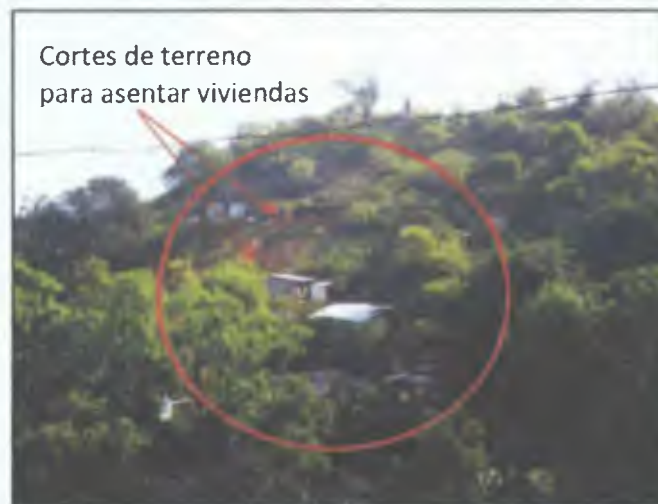
Asentamientos en colina. Buena Vista N° 1. Barrio Balboa

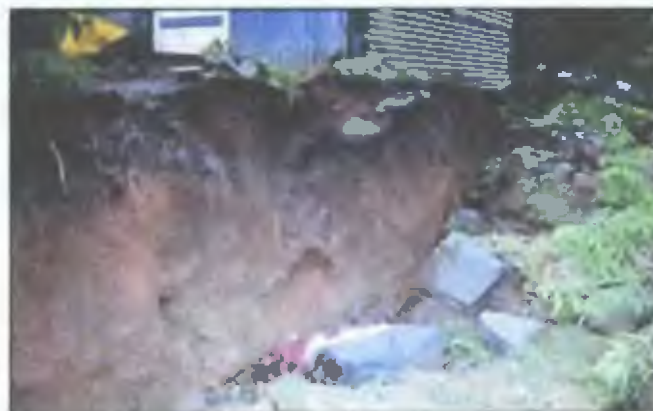
Lotes de Mastranto. Fenómeno de extensión lateral. Barrio Colón

La presencia de poblaciones en colinas inicia en la mayoría de los casos con la intromisión de las personas y la invasión de los terrenos, construyendo estos a los pies de las colinas en primera instancia y seguido en las laderas de la misma. Lotes de mastranto (imagen inferior) es un asentamiento informal con más de trescientas familias de las cuales ocho tuvieron que ser reubicadas por el fenómeno de extensión lateral y hundimiento del terreno que se dio después del paso del huracán Otto y las lluvias producidas por este en noviembre de 2016.

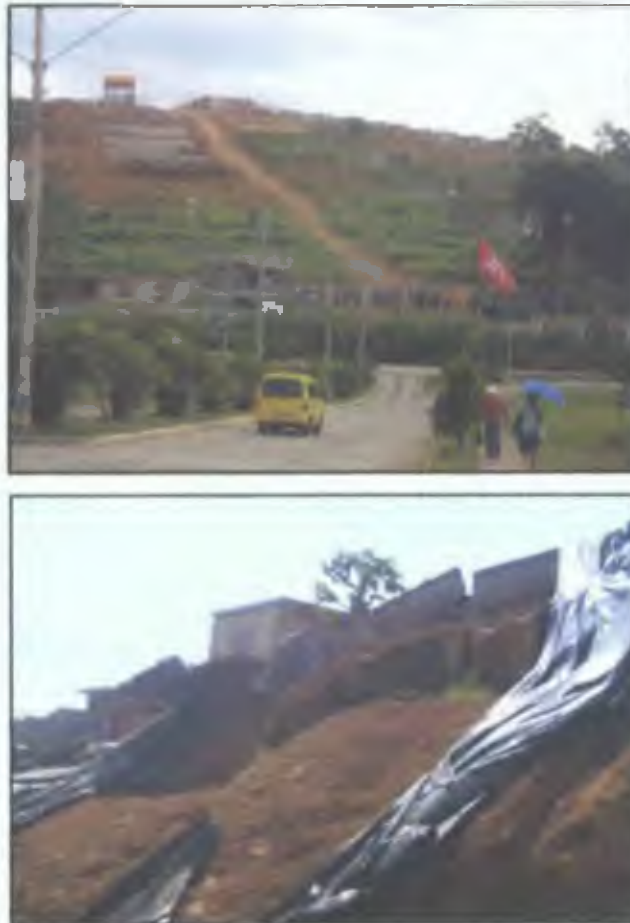
Las construcciones en colinas no son exclusivas de asentamientos informales o no planificados, las promotoras de proyectos inmobiliarios buscan aprovechar todo espacio físico disponible sin importar en muchos casos el coste que este pueda acarrear, si bien es cierto mantienen un estándar de seguridad, esto no los exime de los daños y consecuencias que pueda ocasionar el mal de los suelos como ya se ha visto en muchos proyectos urbanísticos. Para finales de noviembre de 2016 las lluvias intermitentes producto del paso del huracán Otto por las costas caribeñas de Panamá pusieron en evidencia muchas fallas estructurales, siendo la urbanización Vistas del Limón en Barrio Colón una de las afectadas por hundimiento del terreno en la vía de acceso principal y el colapso de los muros de contenciones tipo gaviones así como parte del muro perimetral.

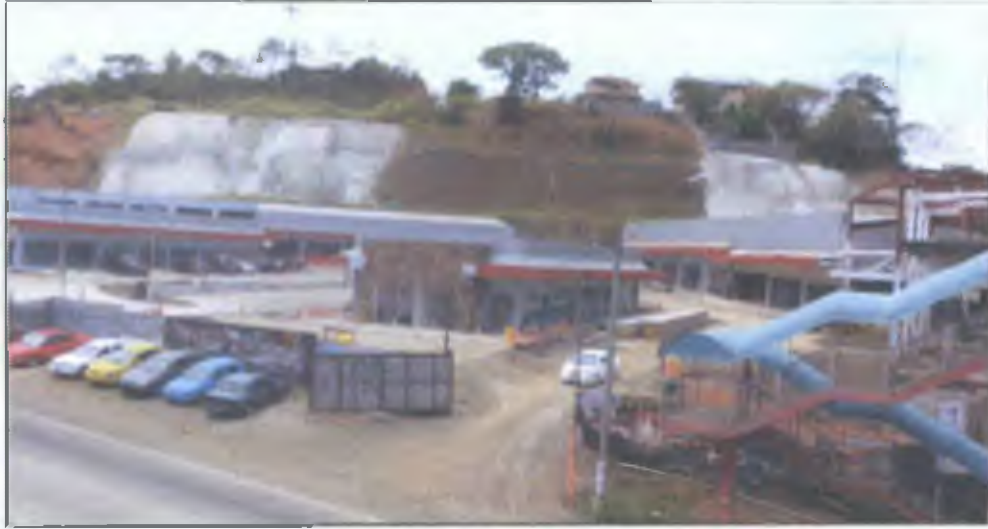
Construcción de centro comercial donde se han tratado de estabilizar los cortes de terreno con revestimientos en concreto anclado; las medidas estructurales también tienen un impacto sobre el medio y muchas veces pueden acarrear mayores problemas que soluciones, muchos revestimientos de concreto lanzado han cedido con el transcurrir del tiempo debido a los procesos de erosión que se dan detrás de las paredes de los mismos, ya que se produce un vacío entre el corte del terreno y la estructura provocando que esta última ceda y pueda causar mayores daños que el mismo deslizamiento de terreno que se está tratando de prevenir; además de esto, las escorrentías al no tener una infiltración en el terreno pueden producir corrientes de aguas, que de no ser canalizadas correctamente, pueden provocar inundaciones; lo ideal sería no construir en estos sitios y en caso fuera necesario, se deben implementar muros de

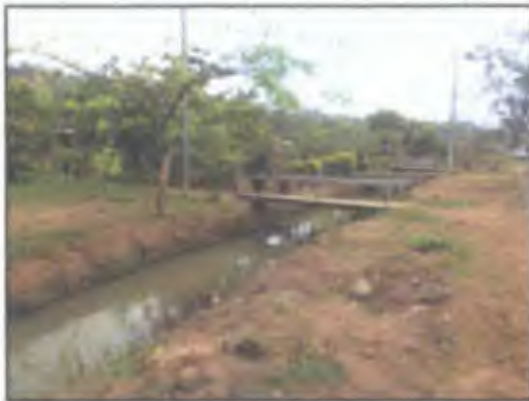
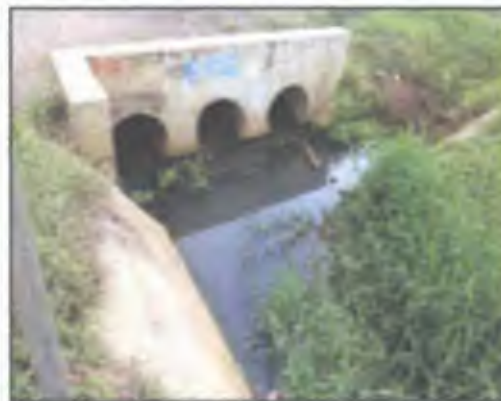
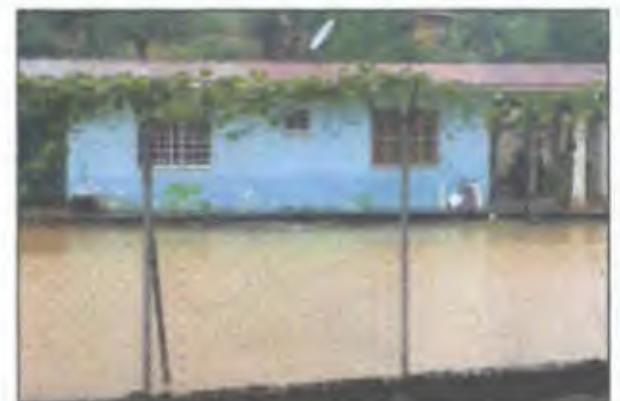
Área A. Comunidad Mastranto (parte final)

Una red de desagües y canales fueron contruidos para mantener un mejor flujo del agua, lastimosamente se mantienen obstruidos por la acumulación de desperdicios y sedimentos, manteni-endo las aguas pluviales y servidas de la misma comunidad estancadas.

Características de riesgo: A pesar de que Mastranto se mantiene como el lugar más elevado (100 m s.n.m) encontrado en los corregimientos de estudio, específicamente el área donde se ubica el Centro Regional Universitario, no es así para la parte final (20m s.n.m), a las faldas de la colina donde se han asentado viviendas a los márgenes del río **Caimito** en la parte Norte y flanqueada por la quebrada **Cañafistulo** en su parte Este; estas características han ido preparando un escenario de riesgo como ya se confirmó en el 2012, incrementado por la proximidad de esta población al río y a la desembocadura de la quebrada en mención

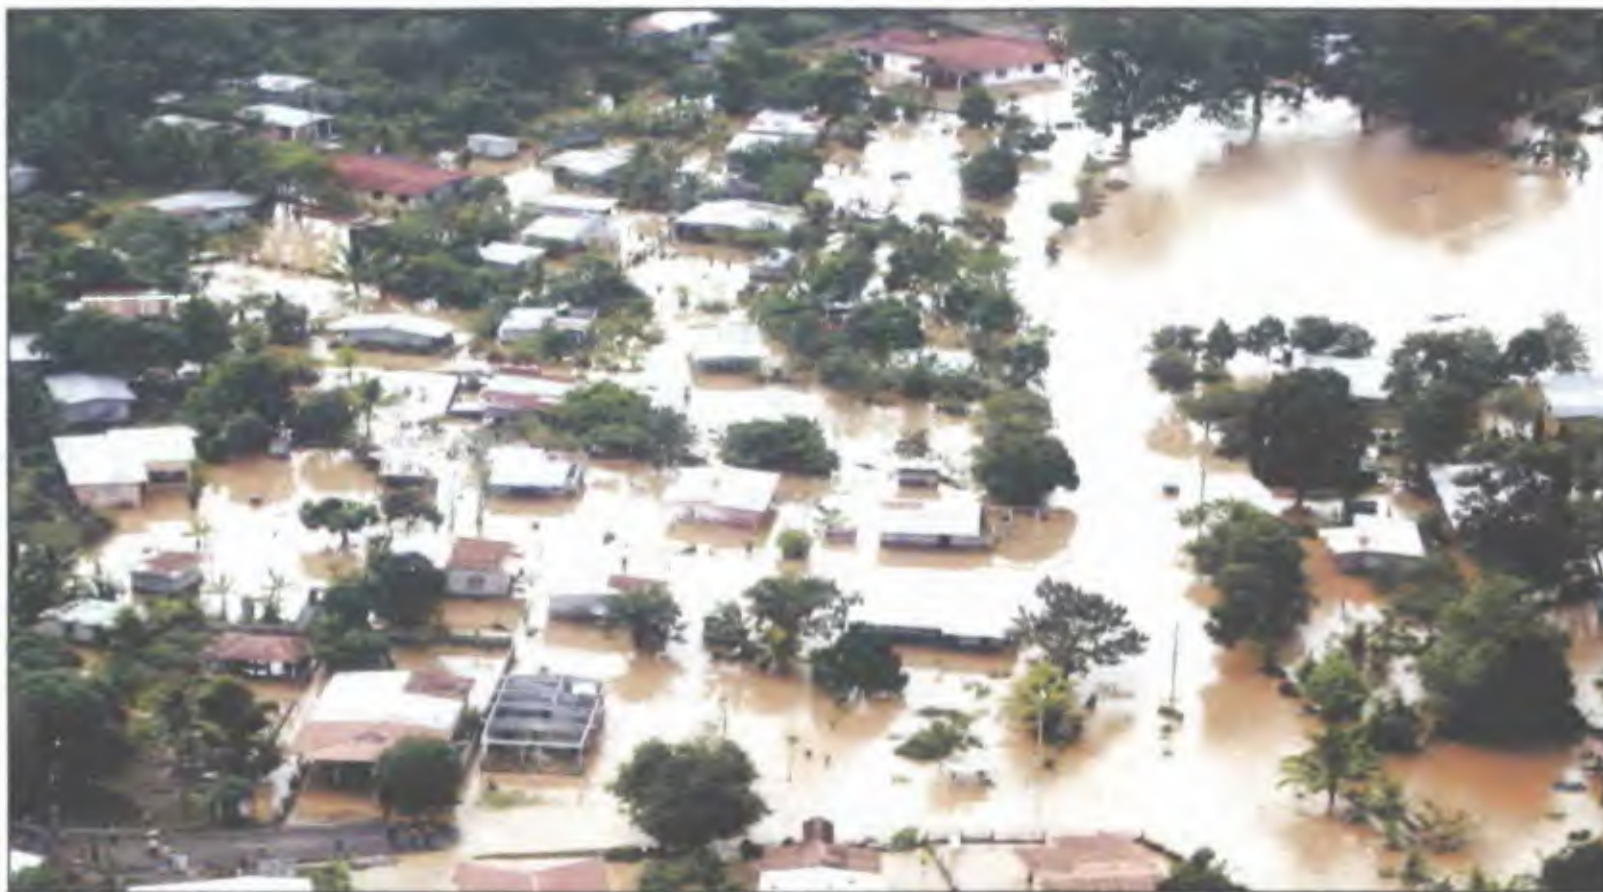
Comunidad Mastranto (parte final). Impacto de las inundaciones de noviembre del año 2012 como resultado del desbordamiento del río Calmito. Foto: Despacho de La Primera Dama. Marta Linares de Martinelli. 2012.

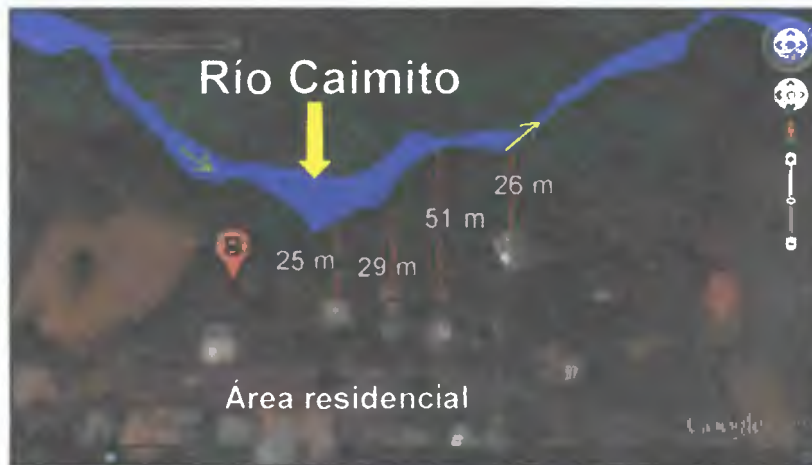
Área B. Proximidad de las viviendas al río Caimito

La proximidad de algunas viviendas al río Caimito no sobrepasa en muchos casos los 30 metros de distancia haciendo de las mismas, estructuras muy vulnerables en caso del que el río sobrepase el nivel del cauce.

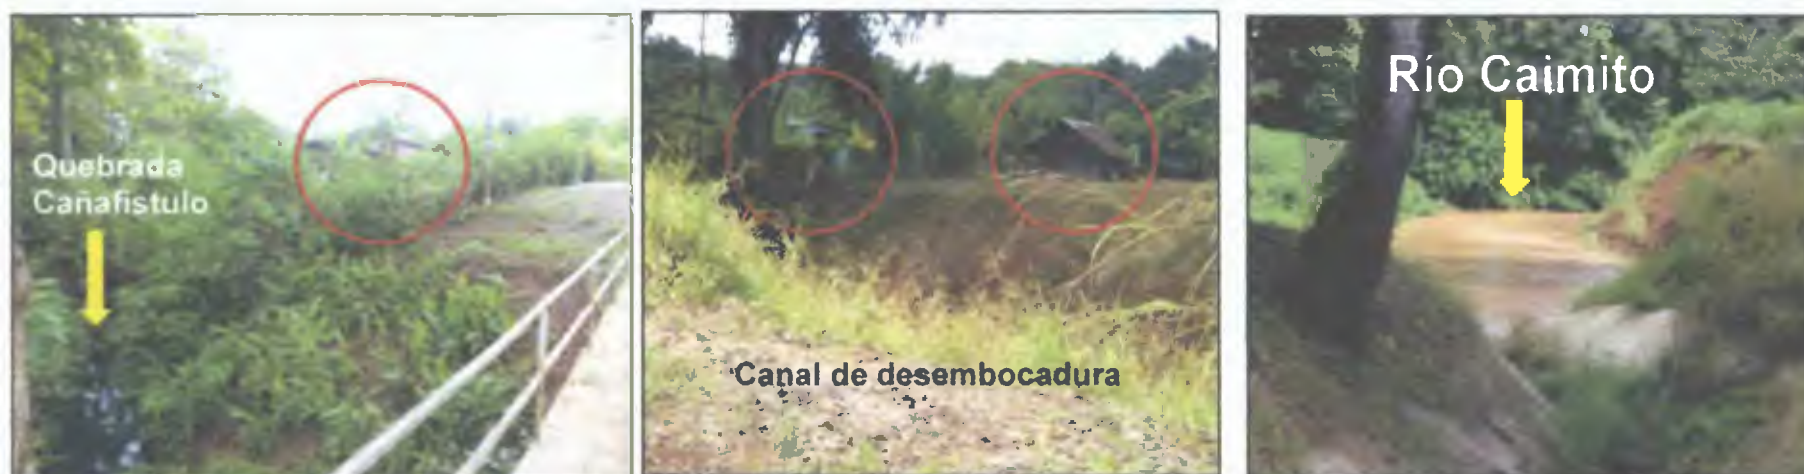
Área C. Desembocadura de la quebrada Cañafistulo en el río Caimito. Mastranto (parte final)

La quebrada **Cañafistulo** es el límite natural que separa Mastranto (parte final) de la comunidad El Limón, este es el punto donde esta vierte sus aguas al río Caimito, zona de impacto durante las inundaciones del 2012 y esto se debió a que el nivel del agua del río aumentó al punto de sobrepasar el nivel de altura de cauce, ingresando por el canal de desembocadura de la misma quebrada hasta inundar las viviendas próximas a esta área en ambas comunidades. Este es un denominador muy común que vemos en muchas otras áreas expuestas a inundaciones donde las desembocaduras de las quebradas tienen mucha influencia y participación.

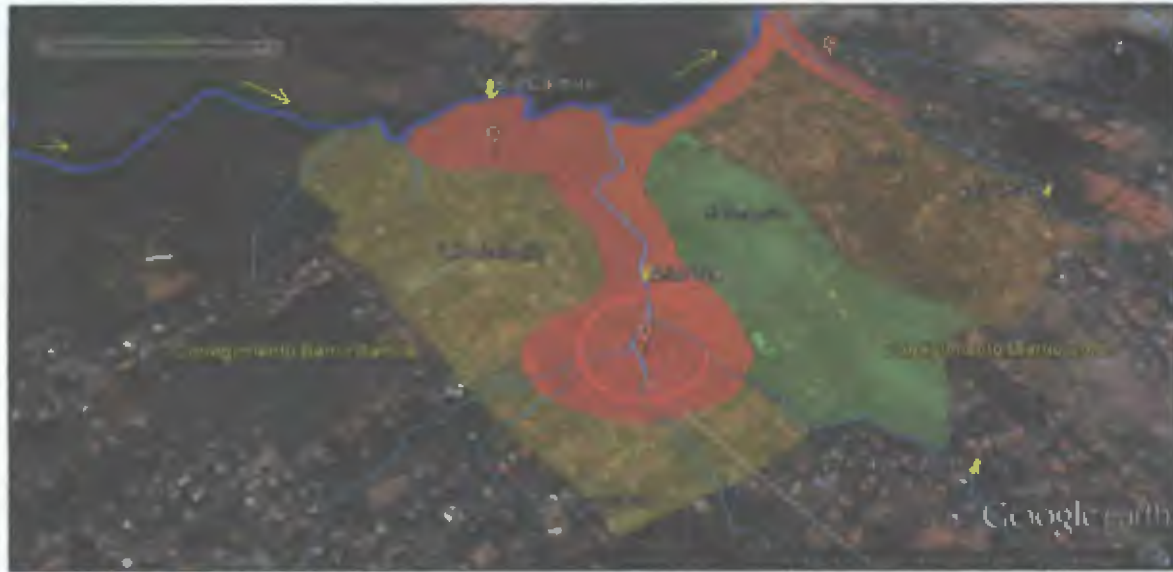
■ Áreas susceptibles a inundaciones ➡ Dirección de la corriente del río

○ Zona de confluencia de quebradas tributarias

Características de riesgo: Las comunidades están flanqueadas en su parte Norte por el río Caimito y es muy importante entender que es el área de desembocadura de dos quebradas principales: La quebrada La Uva o La Gallinaza, límite natural entre el corregimiento Barrio Balboa y Barrio Colón, la cual es alimentada por una red de quebradas que depositan sus aguas en este punto para formar un solo cauce hasta verter sus aguas al río Caimito; y la quebrada El Limón que se extiende desde los terrenos de la comunidad El Torno hasta su desembocadura en el ya mencionado río por la parte Este de La comunidad El Trapichito. Estas características junto a la morfología del terreno en algunos puntos hacen de algunas zonas de estas comunidades puntos muy susceptibles a riesgos de inundación, en caso de desborde del río Caimito.

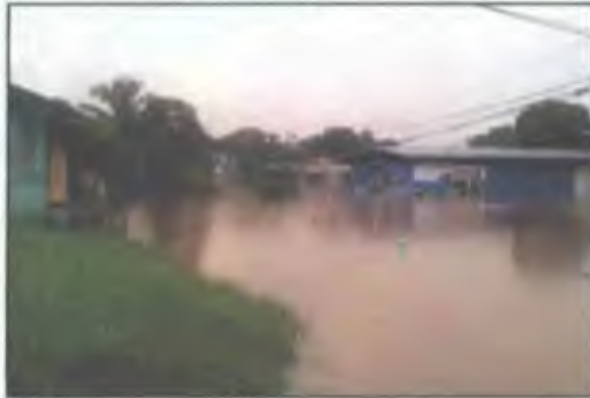
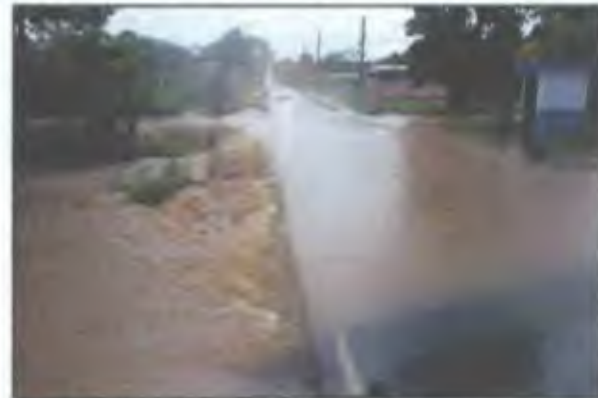
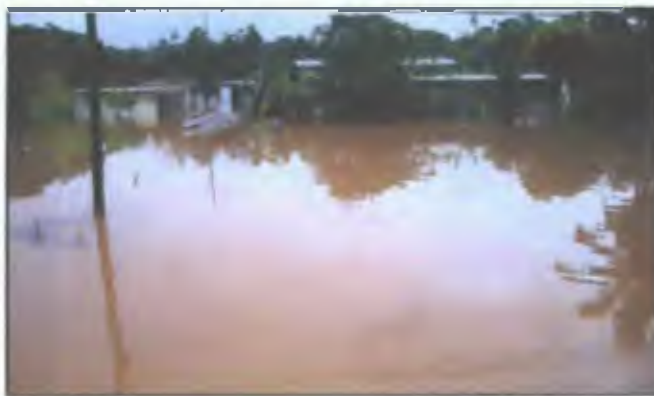
Área A. Barriada Revolución

Zona de confluencia de quebradas tributarias al cauce de desembocadura. Qda. La Uva.

Este es la zona de confluencia de una red de quebradas tributarias al cauce principal de desembocadura de la quebrada la Uva o La Gallinaza. Todas las esorrentías producto de las lluvias que son captadas por estos afluentes vienen a descargar sus aguas a este sitio, cuando las precipitaciones son intensas y sobrepasan los 20 mm de agua por hora, el cauce no es lo suficiente ancho para evacuar, de manera eficiente, todo ese volumen de agua, de esta manera esta se desborda obstruyendo el libre tráfico en la vía principal de la comunidad y afectando las viviendas próximas a las mismas (ver perfil altimétrico pág:123.)

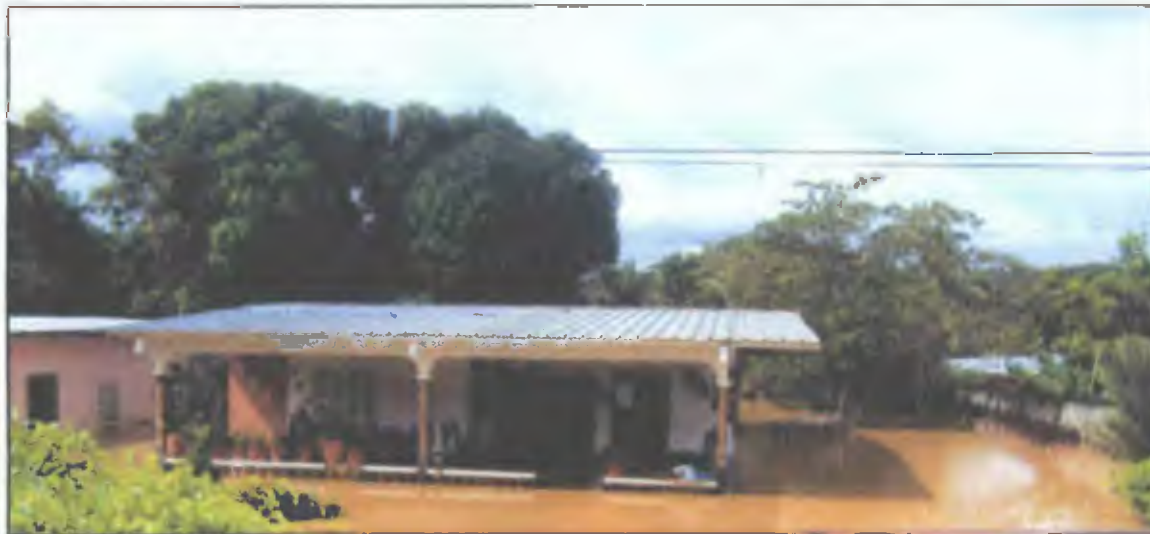
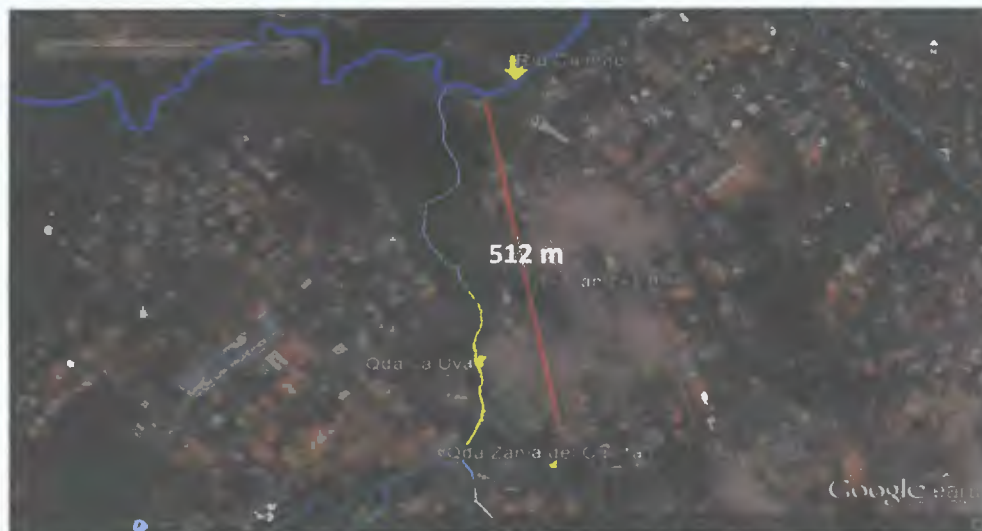
Área A. El Campesino

Las viviendas se encuentran en los márgenes y área de desembocadura de la quebrada Zanja del Capitán, misma que vierte sus aguas en la quebrada La Uva en la zona de confluencia a más de 500 metros del río Caimito; la distancia al río no fue razón suficiente para que estas viviendas no se vieran afectadas debido a su cercanías a las quebradas en mención.

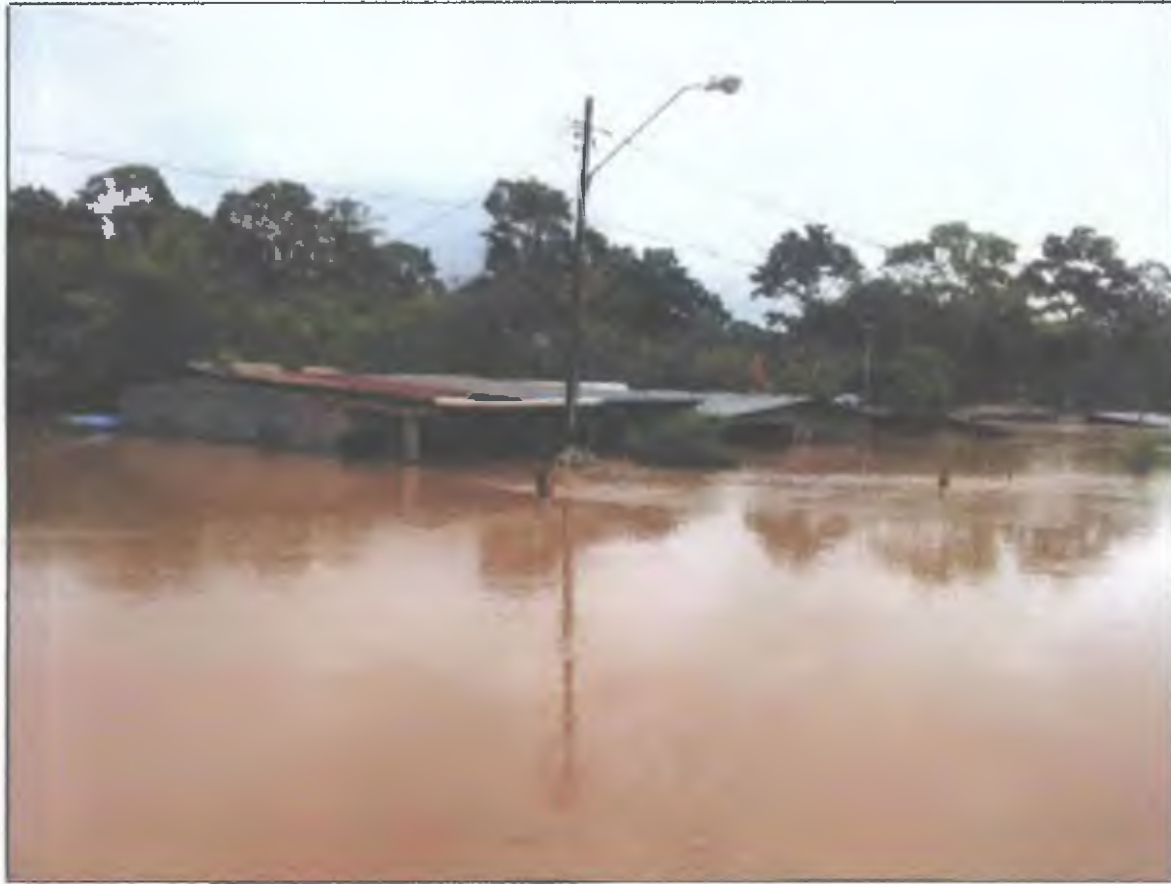
Área B. Barriada Revolución (parte final)

Las áreas de desembocaduras de las quebradas incrementan el riesgo de inundaciones para las viviendas próximas a estas, la fotografía fue tomada en uno de los puntos cercanos a la desembocadura de la quebrada La Uva o La Gallinaza en el río Caimito, sitio donde las casas se han construido en una zona baja (ver perfil altimétrico pág:123) muy cercana al río y a la quebrada en mención.

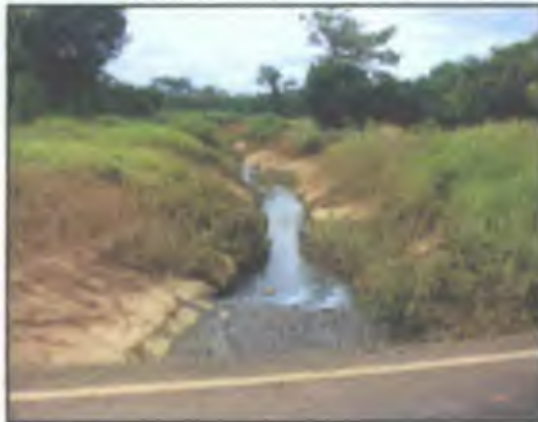
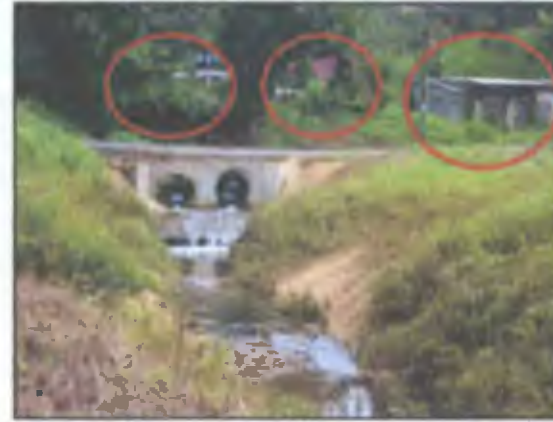
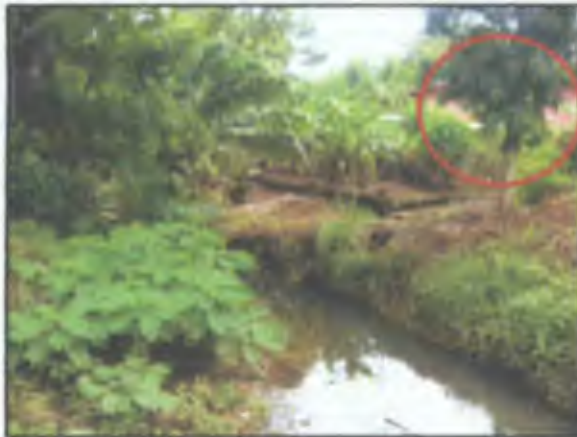
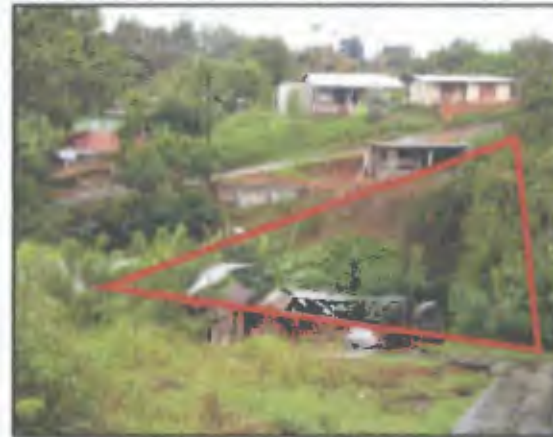
Área C. Zona de desembocadura de la quebrada El Limón. El Trapichito.

Canal de desembocadura y viviendas próximas a la quebrada El Limón. El Trapichito

Viviendas a los márgenes de la Qda. El Limón

Cono de deyección de la Qda .El Limón

Las fotografías muestran el área de desembocadura de la quebrada El Limón próxima al río Caimito en la comunidad El Trapichito zona de gran impacto durante las inundaciones del año 2012, esto se debió a que el río Caimito ingresó por el mismo canal de desembocadura, llevando el agua a las viviendas dentro de su cono de deyección, mismo que se convirtió en un lago por más de 18 horas (ver perfil altimétrico pág:123)

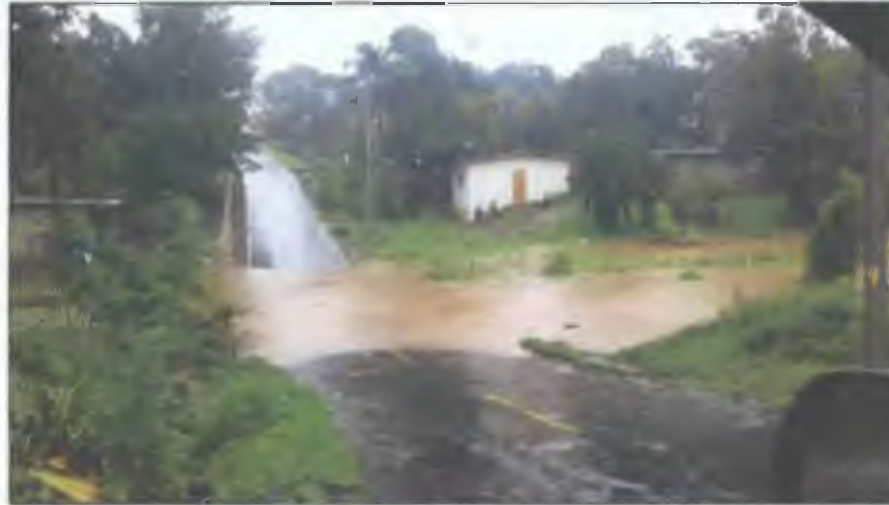
Área C. Zona de desembocadura de la quebrada El Limón. El Trapichito.

Quebrada El Limón fuera de su cauce.

En la fotografía observamos lo que sucede en los puntos de desembocaduras de las quebradas durante las lluvias intensas, pues al mantener los ríos también un nivel elevado, estos no permiten que las anteriores viertan sus aguas en su cauce de manera normal provocando que se desborden y pongan en riesgo las casas construidas en estas áreas debido a la morfología del terreno (ver perfil altimétrico en la página siguiente) y la proximidad de estas a los afluentes. La imagen presenta un escenario a baja escala de lo sucedido el 25 de noviembre del año 2012 en esta zona donde muchas viviendas quedaron sumergidas en su totalidad por las aguas del río Caimito y la quebrada El Limón.

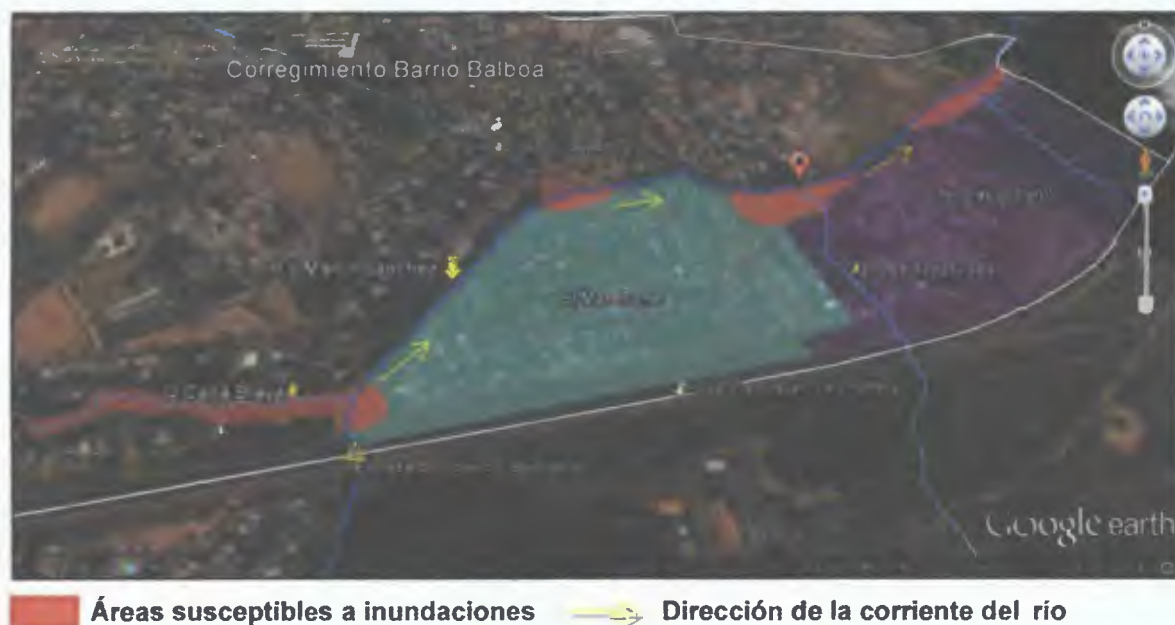
Áreas susceptibles a inundaciones. Parte Sureste de Barrio Balboa

Características de riesgo: El río Martín Sánchez es en realidad un tributario, ya que el mismo vierte sus aguas al río Caimito en el corregimiento Puerto Caimito, área de confluencia próxima a la desembocadura del mismo. Sus características de menor caudal y cauce que el anterior no lo hacen inofensivo, si bien es cierto para la temporada seca no representa mayor amenaza; el mismo ha sido protagonista de reiteradas inundaciones durante la época de lluvias en las comunidades asentadas a sus márgenes. El área mantiene un **drenaje pobre (G)** según el mapa de suelo, además es considerado por el mismo como una **llanura aluvial (Fa)**, razón por la cual está sometida a inundaciones en la época lluviosa cuando el nivel del río y las quebradas aumentan su caudal. Entre las quebradas que vierten sus aguas en esta zona tenemos: la Caña Brava, Los Guayabitos y La Exceptuada.

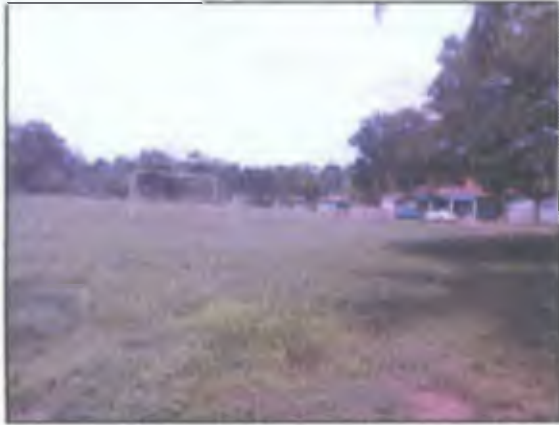
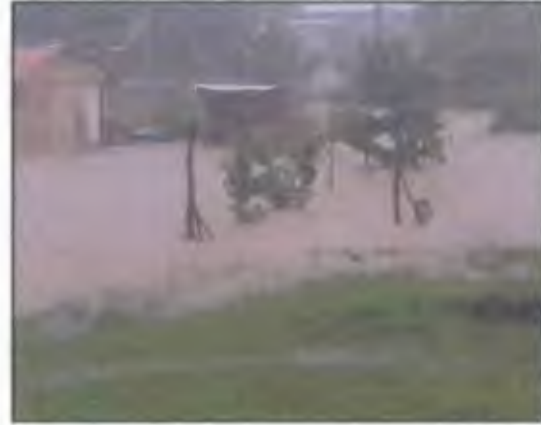
Área A

Zona de desembocadura de la quebrada **La Exceptuada** que delimita la comunidad El Marañonal de la Barriada Nicolás Solano. Área sometida a constantes inundaciones durante la temporada de lluvias y es considerada una llanura aluvial donde varias viviendas han sido construidas.
